Sikkerhedsmeddelelse till marknaden

M5071A (voksen) og M5072A (spædbarn/barn) elektroder til brug sammen med HS1/OnSite/Home AED'er kan opleve gelseparation og reduktion af gelens overfladeareal

21-FEB-2022

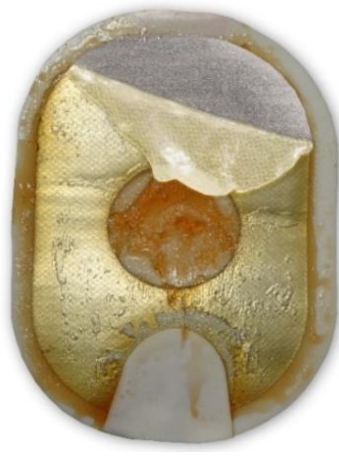
Separeret, foldet gel kan også have et misfarvet og/eller smeltet udseende. Gelen kan også have et misfarvet og/eller smeltet udseende, men udseendet har ingen indflydelse på levering af behandling. Der kan dog være en forsinkelse i behandlingen, hvis brugeren tøver med at anvende elektroden på grund af dens udseende, og AED'en kan levere en mindre effektiv eller ineffektiv behandling til patienten på grund af den reducerede kontakt med huden. Se eksempelbilledet i **figur 2**.

Figur 2: Separeret, foldet gel kan også have et misfarvet og/eller smeltet udseende.

Handling:
Sæt elektroder på patienten.
Tøv ikke.

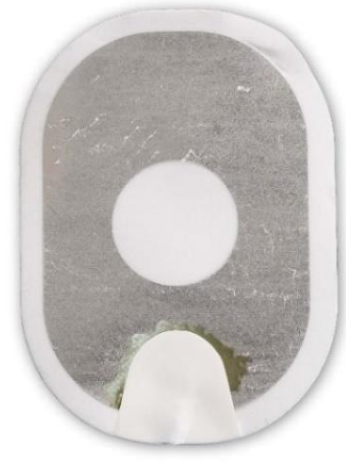
Det er også muligt, at gelen kan adskille sig næsten helt fra skum-/tinbagbeklædningen, når bagsiden trækkes af (se **figur 3**). På grund af en lille geloverfladekontakt med huden kan der opstå elektrisk buedannelse, når der gives stød, som medfører forbrændinger af patientens hud, eller AED'en kan være ude af stand til at levere stød gennem elektroderne. Der vil opstå en forsinkelse i behandlingen, mens brugeren installerer en ekstra elektrodekassette (hvis tilgængelig) eller udfører HLR, mens der ventes på, at der ankommer personale fra akutberedskabet. Til sammenligning viser **figur 4** en normal elektrode. Uanset elektrodens tilstand skal du følge talemådelserne, da AED'en vil føre dig gennem de nødvendige handlinger.

Figur 3: Gel næsten helt adskilt fra bagbeklædningen.

Handling:
Udskift elektrodekassetten, hvis der er en ekstra. Hvis der ikke er nogen ekstra elektroder tilgængelige, skal der udføres HLR, indtil der kommer hjælp.
